# アイルランドのラウンドタワー — 石積み技術の発達と年代 —

## 要旨

# Irish Round Towers: Development of Stone Masonry and their Chronology

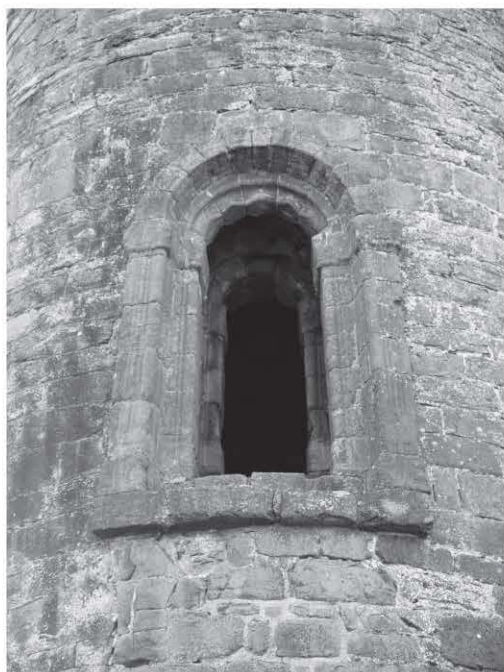
図8 ラウンドタワーの入口(ティマホー)

ティマホーの例(図8)も、入口と壁体のかみ合わせは良好ではない。さらに入口の下方には補修を思わせる部分も存在している。しかし、ティマホーのラウンドタワーは、壁体に用いられている石材が全体に著しく不均質で、随所に補修を受けたと思われる部分が存在しており、地面からの観察では十分な結論を導くことはできない。
